**ESTUDIO DE MECANICA DE SUELOS PARA EL DISEÑO DE LA CIMENTACIÓN DE  
LA NUEVA ESCUELA SECUNDARIA # 126, UBICADA EN COL. ZAPOTITLAN,  
DELEGACION TLAHUAC, MEXICO D.F.**

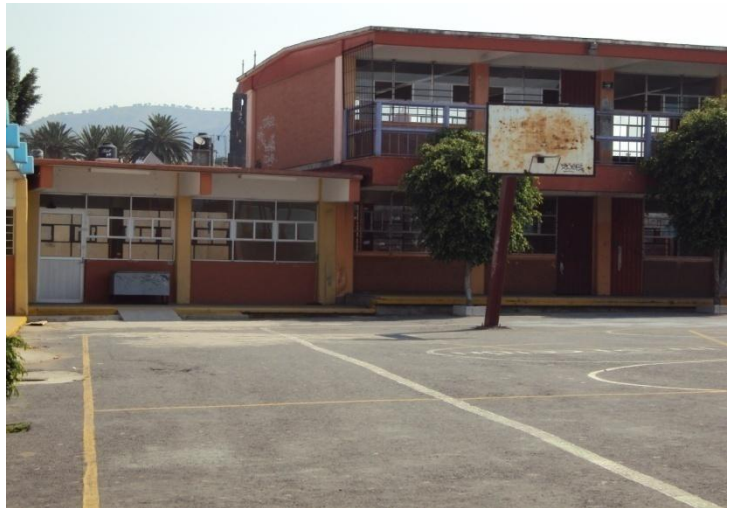
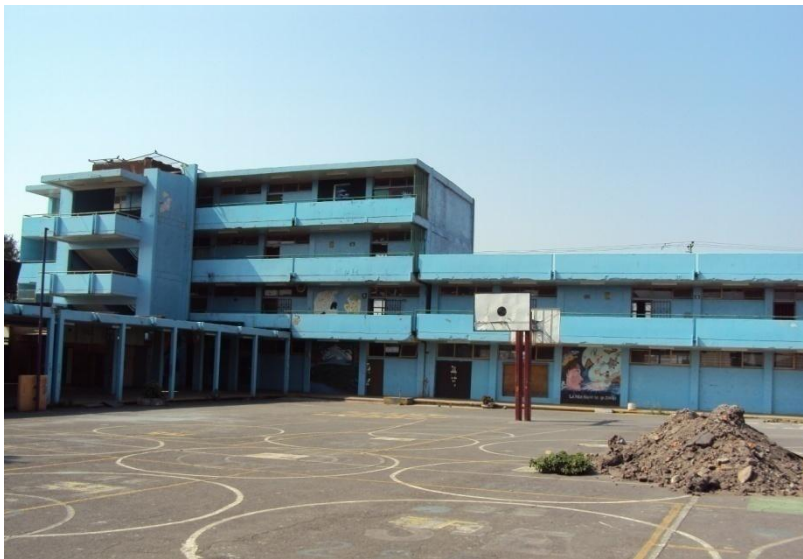
En la cabecera norte se encontraba un edificio de aulas de dos niveles; en la cabecera sur se ubicaban los edificios más antiguos de cuatro y dos niveles; cabe mencionar que originalmente los dos cuerpos de edificios eran de cuatro niveles, sin embargo al paso del tiempo y por los desplomes de los edificios uno de ellos fue demolido parcialmente, dejándolo en dos niveles.

Antes de la demolición, se observo la existencia grietas de tensión en el subsuelo, esto provoco que se generaran asentamientos y desplomes en las aulas, lo cual dejo en riesgo dichas estructuras. Debido a esta situación se decidió demoler las estructuras y realizar una nueva planeación con edificios de menos altura y fuera de la influencia de las grietas localizadas dentro del predio.

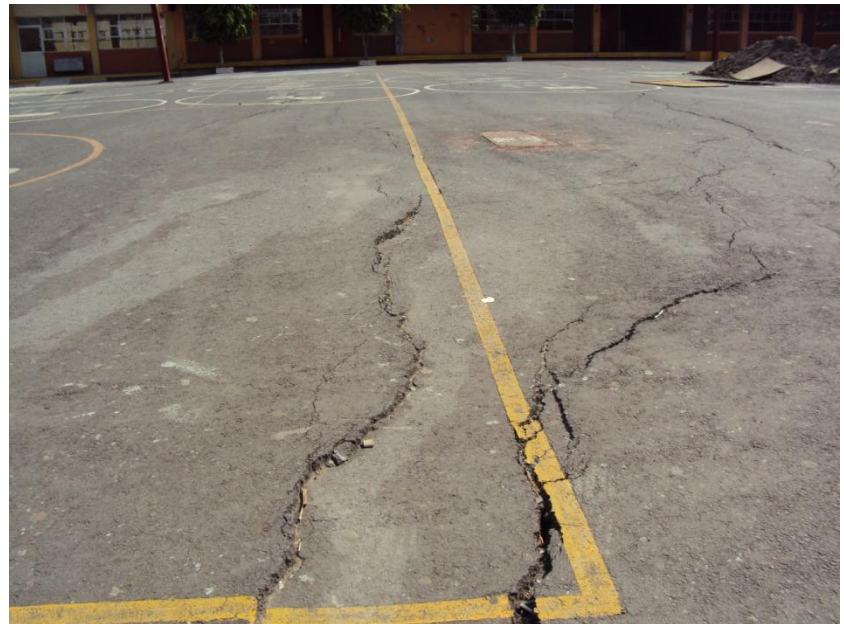
**Grieta detectada en el patio de la escuela secundaria**

La grieta que se manifestaba en el patio de la escuela, corre en dirección sur a norte y tiene una ramificación hacia el lado derecho viendo de sur a norte. Presenta otras ramificaciones menores que se reflejan en la losa de concreto.

- En la parte sur de la grieta se observó un hundimiento en la losa de 60cm de profundidad.

La localización de la grieta está en la parte central del predio, área que en este nuevo proyecto se dejará como una zona de jardín y que previamente recibirá un tratamiento de inyección; con el propósito de mitigar los asentamientos y deformaciones en la superficie; mediante una mezcla fluida prefabricada a base de cemento, bentonita, tepetate, y aditivos expansores y dispersores.

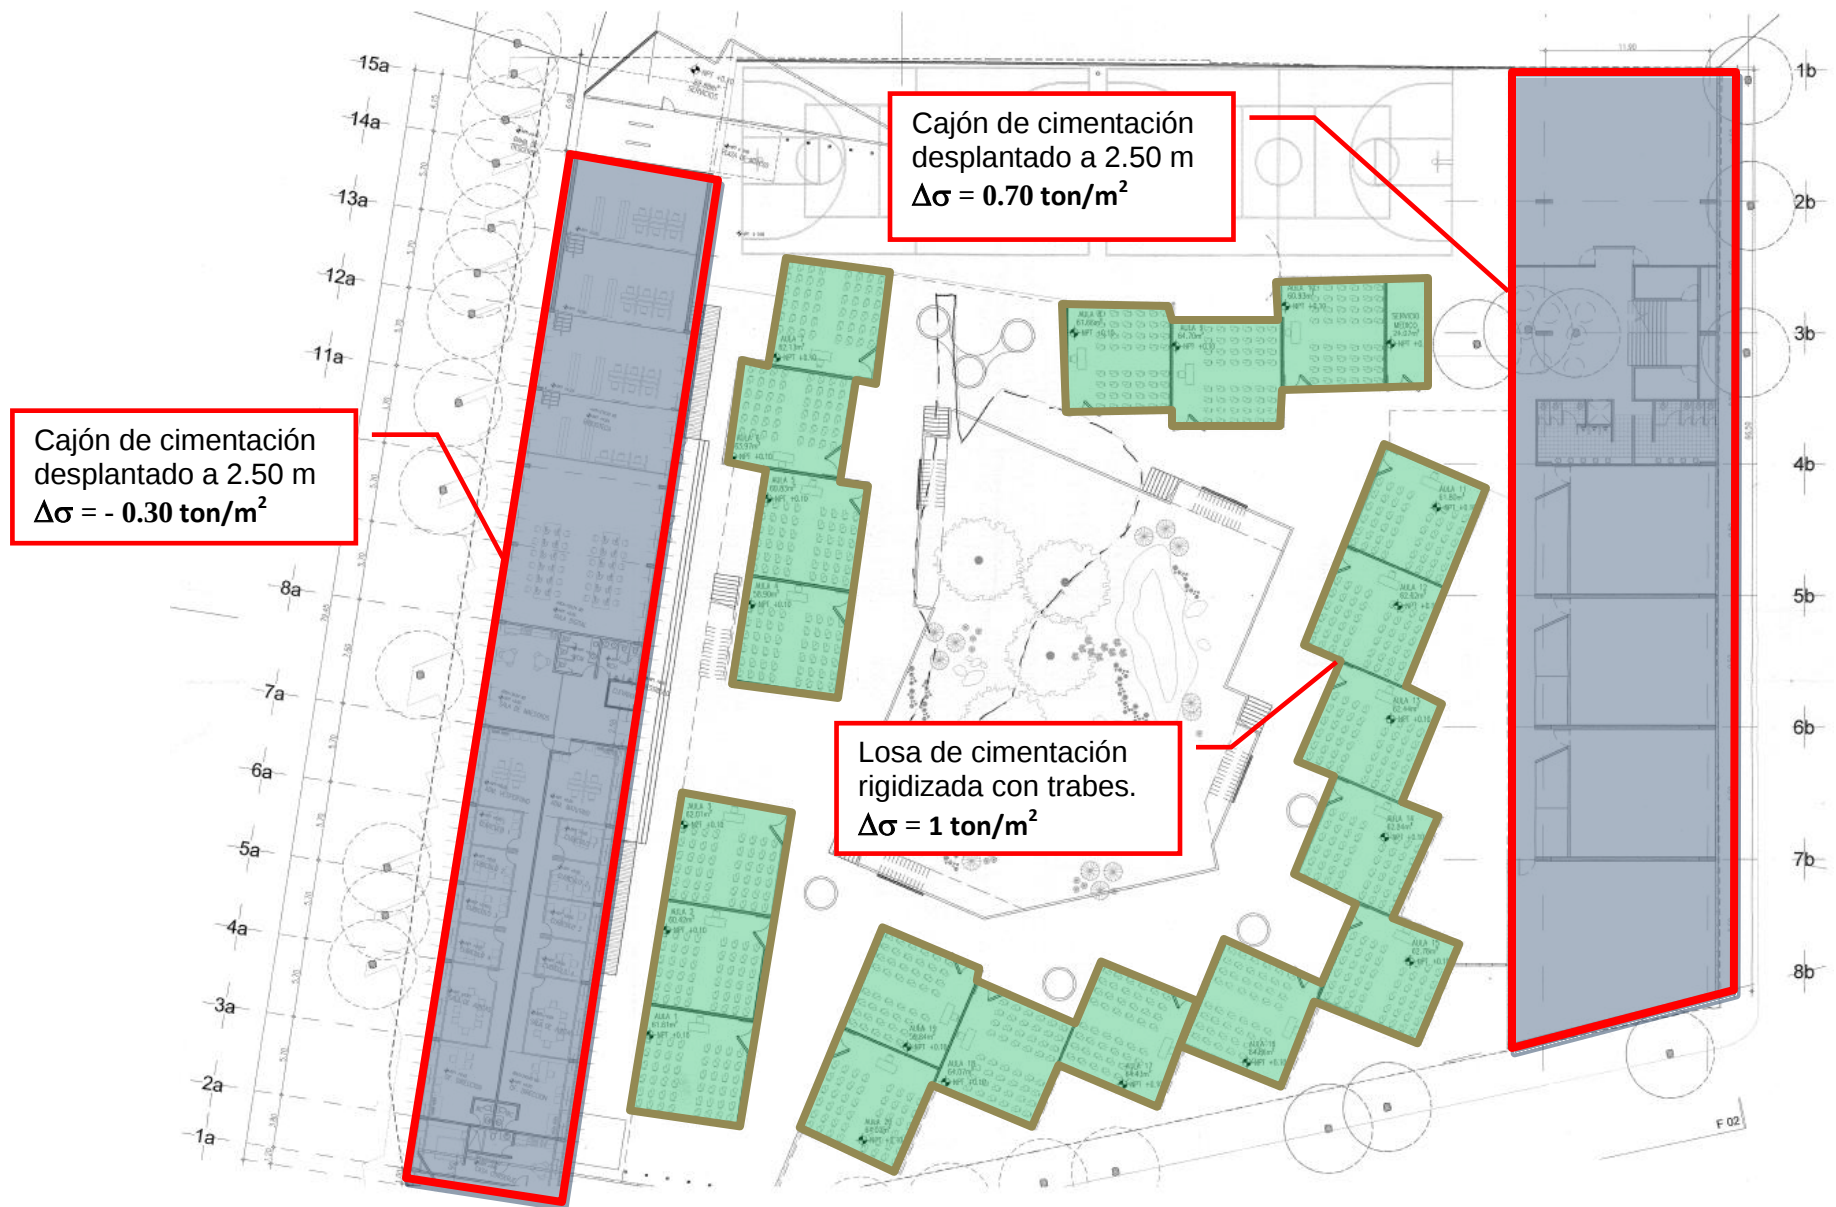
Figura No. 13.- Solución de cimentación para los edificios

- Edificio de planta baja y dos niveles en donde se concentraran las aulas de talleres: cajón a 2.50 m de profundidad.
- Edificio de planta baja y planta alta, donde se ubicarán las oficinas administrativas, laboratorios y auditorio: cajón a 2.50 m de profundidad.
- Cabe mencionar que la profundidad de desplante de este cajón, no se encuentra por debajo del nivel freático actual, por lo que no existe el riesgo de inundación parcial o total del cajón, que pueda generar cargas adicionales y excentricidades en la estructura, no obstante se recomienda que las celdas huecas, se rellenen con poliestireno de baja densidad, así se evitara el paso de agua el interior de las celdas.
- Aulas de un nivel, ubicadas alrededor del patio central de un nivel: Losa corrida rigidizada con trabes de liga, desplantada a nivel de plataforma de proyecto.

En la [figura No. 13](#) se presenta la propuesta de cimentación para cada estructura.

La excavación para la construcción de cajón de cimentación provocará en el suelo un alivio de esfuerzos de 3.50 t/m<sup>2</sup>; por otro lado se estima que las estructuras transmitirán una carga de 3.20 ton/m<sup>2</sup> para el edificio de 2 niveles; de 4.20 ton/m<sup>2</sup> para el edificio de tres niveles; y de 1 ton/m<sup>2</sup> para el edificio de un nivel; de este modo el incremento de esfuerzos efectivos se distribuirá de la forma como se indica en la [figura No. 13](#)

Considerando el incremento de esfuerzos estimado para cada estructura, el cual se señala en la [figura No. 13](#), se calcularon los asentamientos que se indican en la [figura No. 14](#).
